# Gefahren oder gestanden?

Von Klaus-Dieter Brösdorf, Marco Görtz, Tibor Kubjatko \*

Im Rahmen dieses Beitrags werden Ergebnisse einer noch nicht abgeschlossenen Versuchsreihe für Querkollisionen zwischen zwei Pkw in definierter Anstoßanordnung (Queranstoß gegen die Karosserie zwischen Vorder- und Hinterachse) sowie in niedrigem Geschwindigkeitsbereich vorgestellt. Wesentliches Bewertungsmerkmal sind die Beschädigungsspuren am gestoßenen (querenden) Fahrzeug, da zu diesen häufig verwertbare Informationen vorliegen. Ergebnis ist, dass aus technischer Sicht eine Aussage, dass das gestoßene (querende) Fahrzeug bei Kollision gestanden hat ( $v=0$ ), nicht vorgenommen werden kann. Eine Geschwindigkeit von 5 ... 6 km/h ist möglich.<sup>1</sup>

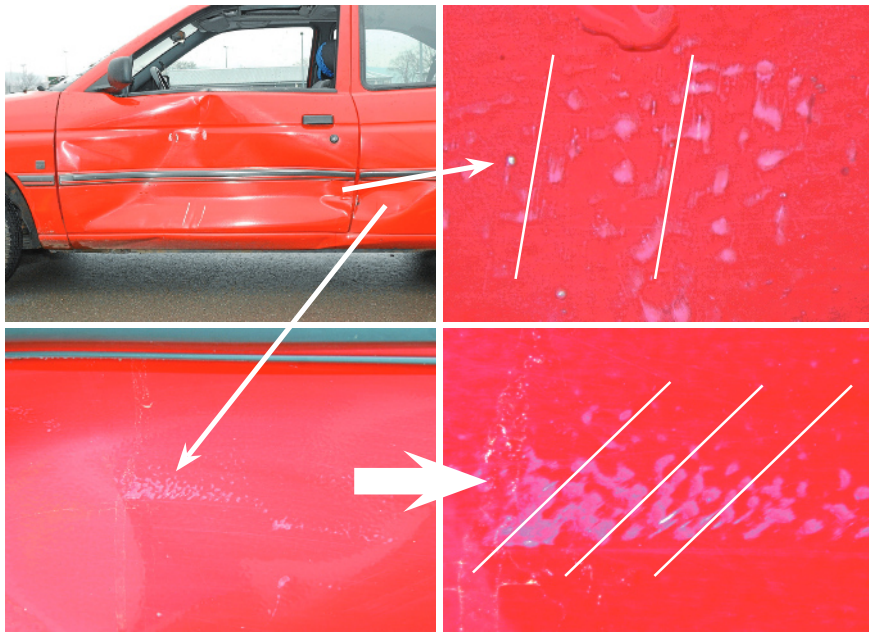
**BILD 4:** Beschädigungscharakteristika am gestoßenen Fahrzeug für eine Geschwindigkeit des stoßenden Fahrzeugs von 10 km/h sowie eine Geschwindigkeit des gestoßenen Fahrzeugs von 0 km/h

Nach einer Basisversuchsreihe, im Rahmen derer die Kollisionen der stoßenden Fahrzeuge (Pkw) mit variierenden Geschwindigkeiten gegen die jeweils stehenden gestoßenen Fahrzeuge (Pkw) erfolgten, wurde eine Vielzahl von Versuchen mit verschiedenen Geschwindigkeitsverteilungen durchgeführt. **BILD 4** zeigt die Beschädigungscharakteristika am gestoßenen Fahrzeug für einen Versuch, bei dem das stoßende Fahrzeug mit einer Geschwindigkeit von 10 km/h gegen das stehende gestoßene Fahrzeug gefahren wurde.

Neben den im Wesentlichen vertikal orientierten Relativspurzeichnungen finden sich im Erstkontaktbereich auch deutlich von einer vertikalen Orientierung abweichende Relativspurzeichnungen, die aber in diesem Fall nicht auf eine Eigengeschwindigkeit des gestoßenen Fahrzeugs bei Kollision hinweisen. Im Rahmen von Spurenbewertungen ist es zu empfehlen, von im Wesentlichen vertikal beziehungsweise im Wesentlichen horizontal orientierten Relativspurzeichnungen zu sprechen, da reale Spuren weder ideal senkrecht noch ideal waagrecht verlaufen müssen.

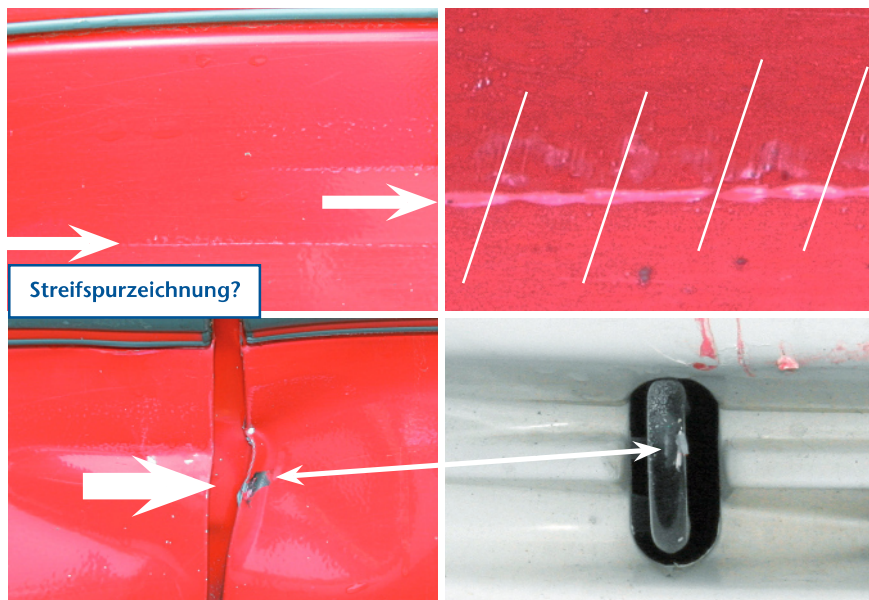
**BILD 5:** Mögliche Fehlinterpretation von tatsächlich im Wesentlichen vertikal orientierten Relativspuren als horizontal verlaufende Streifspurzeichnungen (oben) sowie von Deformationen (unten)

Auch ist auf mögliche Fehlinterpretationen von Spurenlagen hinzuweisen, dies insbesondere dann, wenn Bildmaterial zu den Beschädigungscharakteristika an nur einem Fahrzeug vorliegt. **BILD 5** zeigt oben links eine Spurzeichnung, die bei oberflächlicher Betrachtung als im Wesentlichen horizontal verlaufende Streifspurzeichnung fehlbewertet werden könnte. Tatsächlich ist die Richtung der Relativbewegung innerhalb der Spurenlage im Wesentlichen vertikal orientiert (Bild 5 oben rechts), sodass bei den Bewertungen entsprechende Vorsicht geboten ist. Im Weiteren könnte die nach hinten gerichtete Deformation im Bereich des Türspalts an der linken B-Säule (Bild 5 unten links) als Eintragsrichtung von vorn nach hinten fehlgedeutet werden.

Hierbei handelt es sich jedoch um eine Sekundärdeformation infolge danebenliegenden Kontaktes mit der Abschleppöse des stoßenden Fahrzeugs (Bild 5 unten rechts). **BILD 6** bis **BILD 9** zeigen die Beschädigungen und

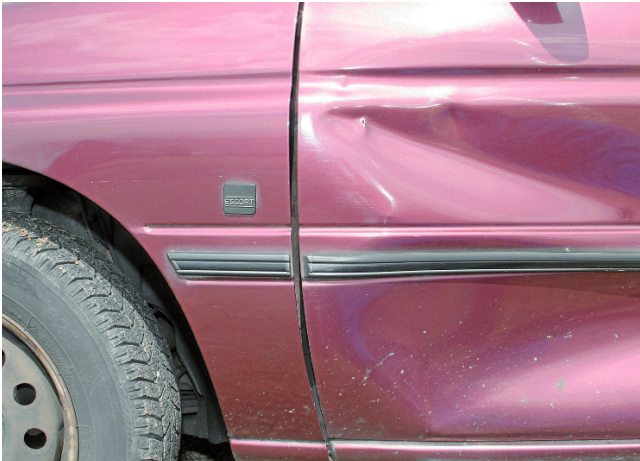
Spurzeichnungen für einen Versuch, bei dem das stoßende Fahrzeug mit einer Geschwindigkeit von 18 km/h nahezu quer gegen das mit einer Geschwindigkeit von 5 km/h bewegte gestoßene Fahrzeug gefahren wurde.

**BILD 6:** Schäden am gestoßenen Fahrzeug  
**FIGURE 6:** Damage to the impacted vehicle

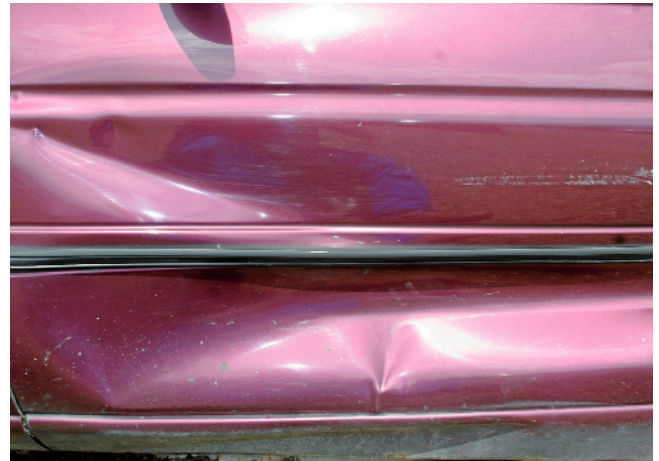
**BILD 7:** Schäden am gestoßenen Fahrzeug  
**FIGURE 7:** Damage to the impacted vehicle

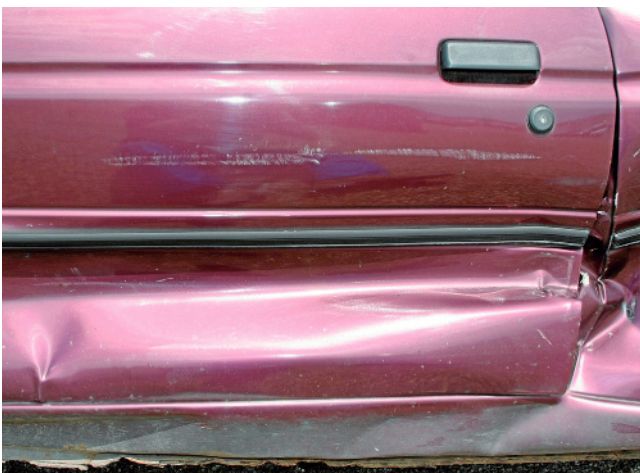
**BILD 8:** Schäden am gestoßenen Fahrzeug  
**FIGURE 8:** Damage to the impacted vehicle

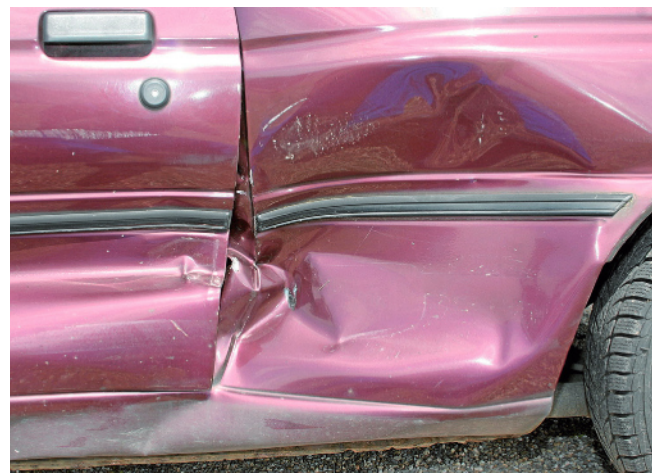
**BILD 9:** Schäden am gestoßenen Fahrzeug  
**FIGURE 9:** Damage to the impacted vehicle

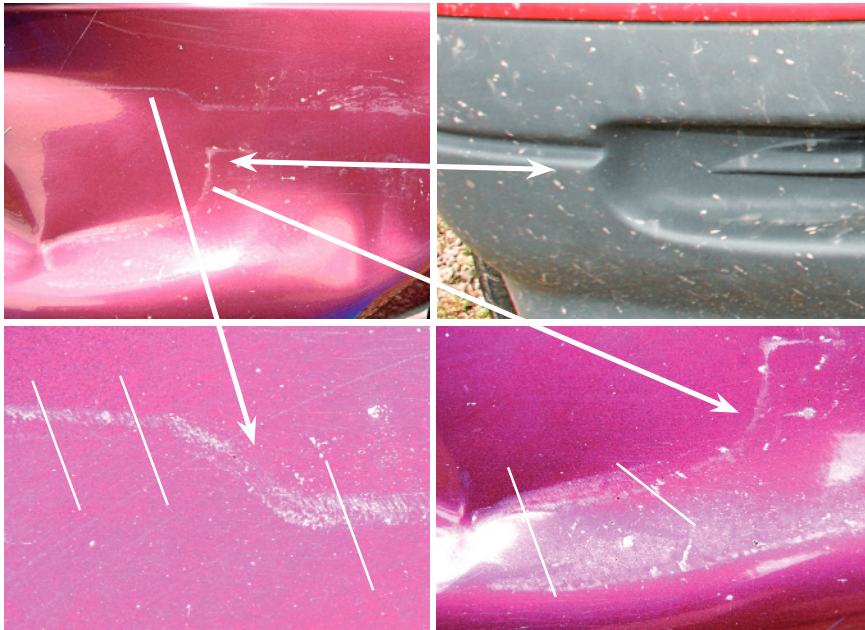
**BILD 10** und **BILD 11** zeigen Einzelheiten des Versuchsergebnisses. So finden sich am gestoßenen Fahrzeug nahezu formkompatible Abprägungen von Bereichen der Fahrzeugfront des stoßenden Fahrzeugs (Bild 10), wo-

**BILD 10:** Beschädigungscharakteristika am gestoßenen Fahrzeug (oben links sowie unten) für eine Geschwindigkeit des stoßenden Fahrzeugs von 18 km/h sowie eine Geschwindigkeit des gestoßenen Fahrzeugs von 5 km/h

bei hier auch deutlich ausgeprägte, im Wesentlichen vertikal orientierte Relativspurzeichnungen vorliegen. Solcherart im Wesentlichen vertikal orientierte Relativspurzeichnungen finden sich im gesamten Kontaktbereich am gestoßenen Fahrzeug (Bild 11 unten).

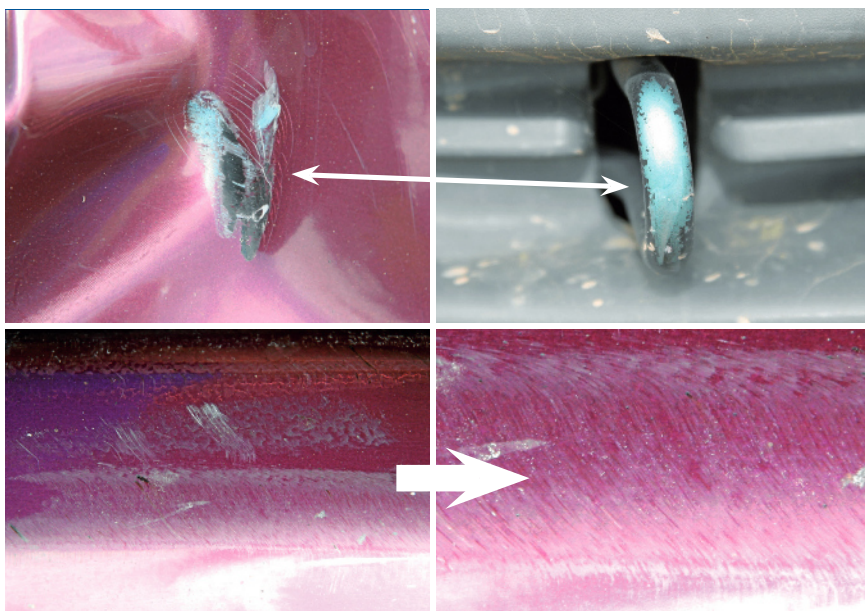
**BILD 11:** Beschädigungscharakteristika am gestoßenen Fahrzeug (oben links sowie unten) für eine Geschwindigkeit des stoßenden Fahrzeugs von 18 km/h sowie eine Geschwindigkeit des gestoßenen Fahrzeugs von 5 km/h

Ein weiteres interessantes Spurenmerkmal ist der im Wesentlichen formkompatible Abdruck der Abschleppöse des stoßenden Fahrzeugs an der Seite des gestoßenen Fahrzeugs (Bild 11 oben), wobei es sich hierbei nicht um Erstkontaktsuren handelt.

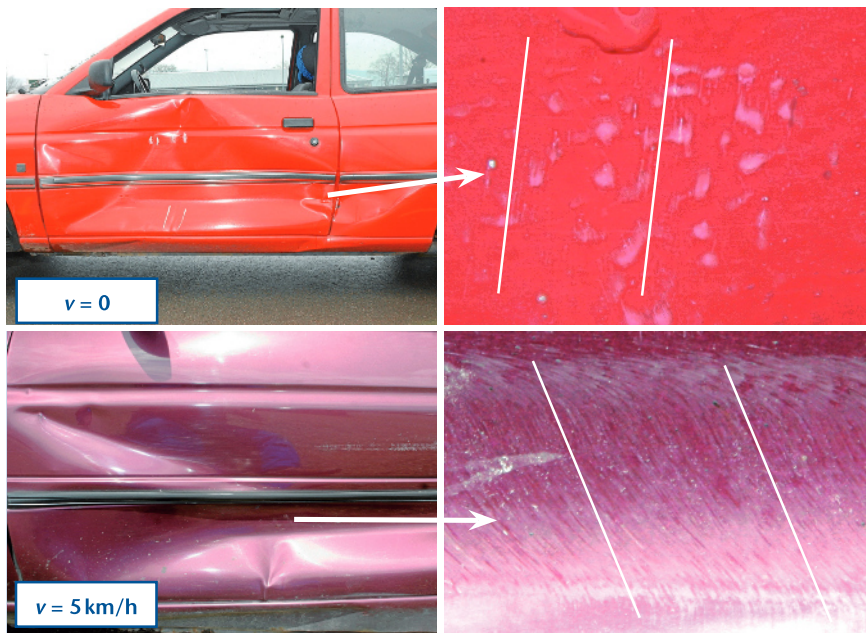
Bei einer Gegenüberstellung der Beschädigungen, hier insbesondere der Relativspurzeichnungen (BILD 12), wird deutlich, dass die im Wesentlichen vertikal orientierten Relativspurzeichnungen bei einem bei Kollision stehenden gestoßenen Fahrzeug (Bild 12 oben) sowie einem bei Kollision mit einer Geschwindigkeit von 5 km/h in Bewegung befindlichen gestoßenen Fahrzeug (Bild 12 unten) keine signifikanten Unterscheidungsmerkmale zeigen.

**BILD 12:** Gegenüberstellung der Beschädigungscharakteristika am gestoßenen Fahrzeug für ein bei Kollision stehendes gestoßenes Fahrzeug (oben) sowie ein bei Kollision mit einer Geschwindigkeit von 5 km/h bewegtes gestoßenes Fahrzeug (unten) im Erstkontaktbereich

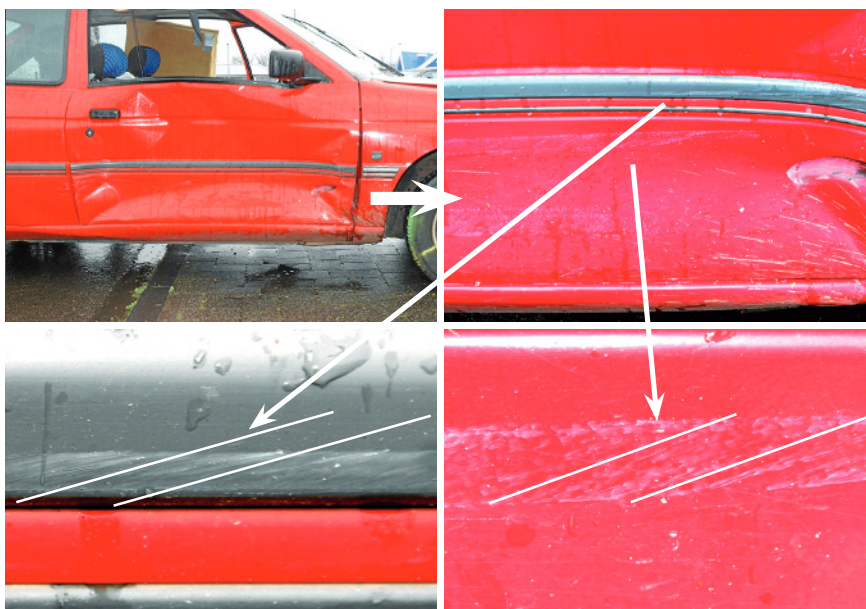
**BILD 13** und **BILD 14** zeigen die Beschädigungen und Spurzeichnungen für einen Versuch, bei dem das stoßende Fahrzeug mit einer Geschwindigkeit von 16 km/h nahezu quer gegen das mit einer Geschwindigkeit von 7 km/h bewegte gestoßene Fahrzeug gefahren wurde. Bei diesem Versuch wurden in der Anstoßzone an der Fahrzeugseite des gestoßenen Fahrzeugs ausschließlich im Wesentlichen horizontal orientierte Relativspurzeichnungen festgestellt. Bild 13 zeigt hierzu verschiedene Einzelheiten im Erstkontaktbereich. Ein weiteres interessantes Spurendetail ist der der Abschleppöse des stoßenden Fahrzeugs zuzuordnende Kontaktbereich am gestoßenen Fahrzeug (Bild 14), wobei es sich auch hier nicht um Erstkontaktsuren handelt. Die deutlich ausgeprägten Relativspuren der Abschleppöse waren bei dieser Geschwindigkeitsverteilung ausschließlich im Wesentlichen horizontal orientiert.

**BILD 13:** Beschädigungscharakteristika am gestoßenen Fahrzeug für eine Geschwindigkeit des stoßenden Fahrzeugs von 16 km/h sowie eine Geschwindigkeit des gestoßenen Fahrzeugs von 7 km/h

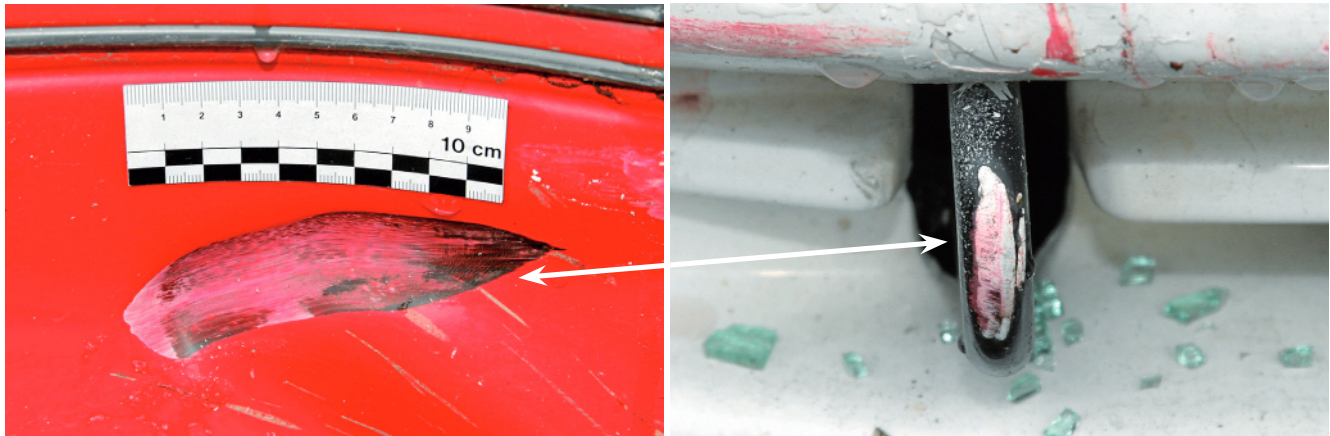
**BILD 14:** Beschädigungscharakteristika am gestoßenen Fahrzeug für eine Geschwindigkeit des stoßenden Fahrzeugs von 16 km/h sowie eine Geschwindigkeit des gestoßenen Fahrzeugs von 7 km/h

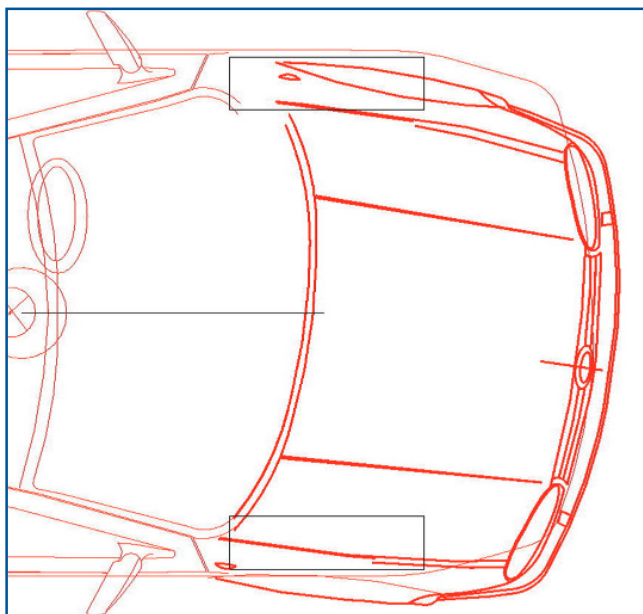
Ein seitliches Verschieben des Vorbaus am stoßenden Fahrzeug kann einen zusätzlichen Hinweis auf den vorkollisionären Bewegungszustand des querenden Fahrzeugs liefern. Bei den bisher durchgeführten Untersuchungen im niedrigen Geschwindigkeitsbereich wurden zwar keine Verschiebungen am Vorbau des stoßenden Fahrzeugs festgestellt. In Abhängigkeit von der Kollisionsgeschwindigkeit des querenden Fahrzeugs, der Kontaktreibung und der Struktursteifigkeiten kann es jedoch prinzipiell zu Querverschiebungen des Vorderwagens am stoßenden Fahrzeug kommen. In [3] wurde zu dieser Thematik berichtet, dass bei Crashversuchen mit nur einem bewegten Kollisionspartner die Front des stoßenden Fahrzeugs ausschließlich in Fahrzeuglängsrichtung gestaucht wird. Mit steigender Geschwindigkeit des gestoßenen Fahrzeugs war eine immer größer werdende Querverschiebung des Vorderwagens am stoßenden Fahrzeug festzustellen, **BILD 15**.

**BILD 15:** Querverschiebung am Vorderwagen des stoßenden Fahrzeugs  
**FIGURE 15:** Transverse displacement at the front end of the colliding vehicle

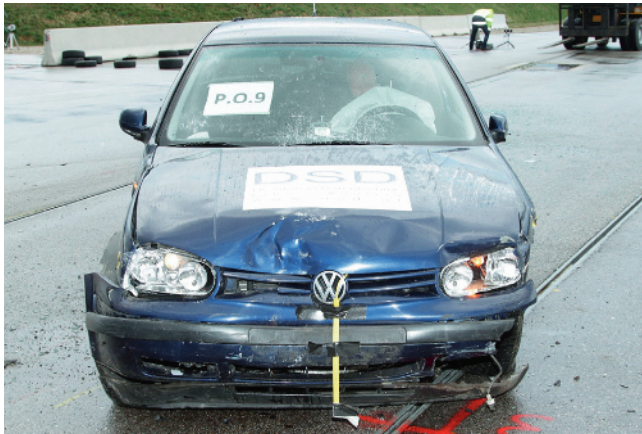
**BILD 16** und **BILD 17** zeigen hierzu die Beschädigungen an zwei etwa massegleichen Fahrzeugen nach einer Querkollision im höheren Geschwindigkeitsbereich beim Osterseminar der Firma DSD im Jahr 2015. Das stoßende Fahrzeug (VW Golf) fuhr mit einer Geschwindigkeit von etwa 79 km/h gegen die rechte Seite des gestoßenen Fahrzeugs (Honda Accord), wobei das gestoßene Fahrzeug gestanden hat. Das stoßende Fahrzeug zeigte nach dem Versuch neben

Stauchungen in Fahrzeuginnenrichtung auch Querverschiebungen des Vorderwagens, Bild 16.

**BILD 16:** Seitliche Verschiebung des Vorbaus am stoßenden VW Golf  
**FIGURE 16:** Lateral displacement of the abutting VW Golf

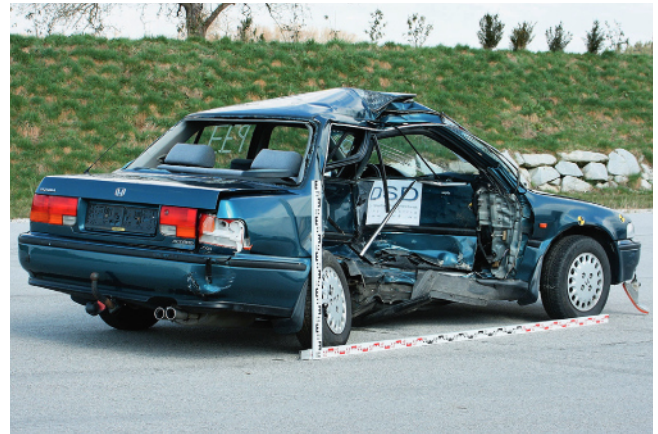
**BILD 17:** Schäden am gestoßenen Honda Accord  
**FIGURE 17:** Damage to the Honda Accord
